# Statusbericht Werkleitungskataster

Gemeinde: Hofstetten-Flüh

## Technische Angabe

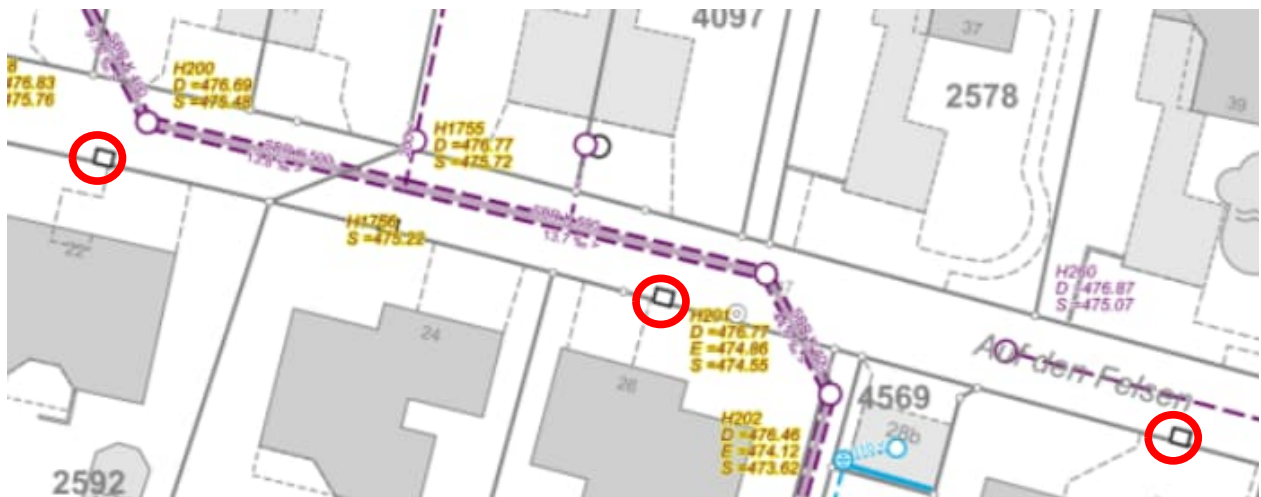
Abbildung 3: nicht angeschlossene ES und SS

Auffallend ist, dass die meisten Schlammsammler und Einlaufschächte der Strassenentwässerung nicht am Kanalnetz angeschlossen sind. Diese Knoten sind vom sekundären Netz und werden vorläufig nicht bereinigt.

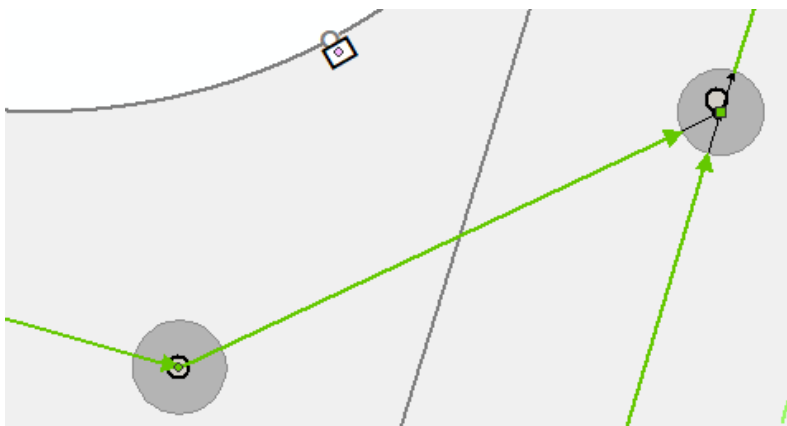
Abbildung 4: Detailgeometrie von Normschächten

Im Datensatz sind bei einigen Schachtbauwerken die Leitungen bis ins Zentrum gezogen (Schacht links). Die Haltungen sind geometrisch bis an den Rand des Bauwerks zu führen (Schacht rechts) und topologisch mit dem Knoten zu verbinden. Innerhalb des Bauwerks sollte es keine Leitungen geben. Dies ist zu bereinigen.

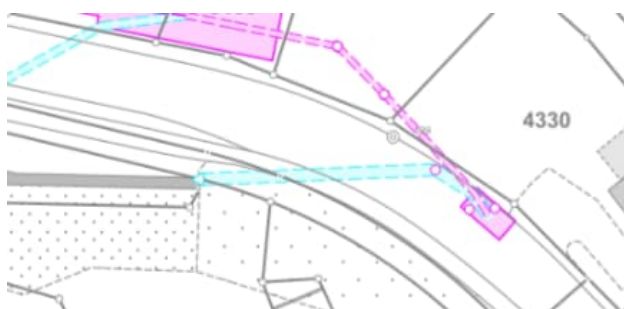
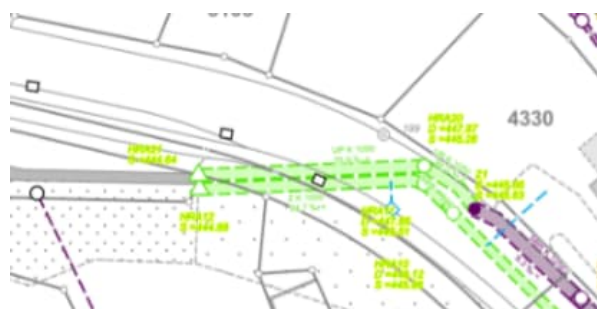
Abbildung 5: Beispiel Bereinigung Eigentümer)

Durch die Lieferung der Fremdwerke (z.B. Abwasserverband Leimental SO) gibt es noch doppelte Leitungsschnitte. Diese sind zu bereinigen.
