# Argumentarium Heckenfeststellung Parzelle 3366

## Ortsplanungsrevision Hofstetten-Flüh

öffentliche Planauflage

11. Juni 2026

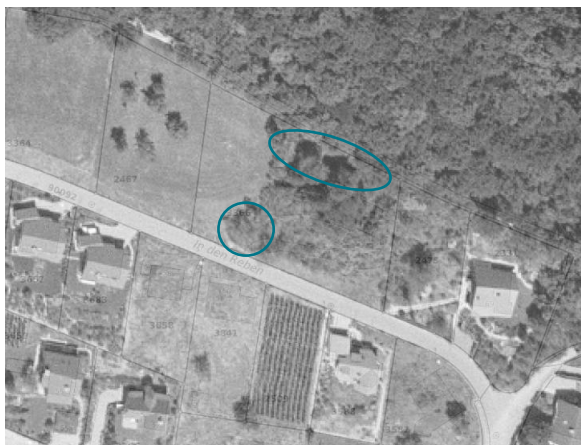
Es müssen die Luftbilder betrachtet werden, welche bereits weit vor 2002 aufgenommen wurden, da die Bebauung der Parzelle und damit auch die potenziellen Gartengestaltungsmassnahmen bereits viel früher erfolgt sind. Das erstmögliche Luftbild vor einer Überbauung stammt aus dem Jahr 1988. Die Bestockung der Parzelle weist einen Waldcharakter auf. Zur ausgebauten Strasse hin nimmt die Höhe des Bewuchses ab. Zwischen 1991 und 1994 wurde die Parzelle überbaut. Im Zuge der Überbauung wurde der in die Bauzone eingewachsene Wald gerodet. Lediglich ein kleiner Teil (blaue Kreise) der ehemaligen Waldfläche im Südwesten und Norden der Parzelle ist von den Bauarbeiten verschont geblieben. Nördlich darf der eingewachsene Wald aufgrund der statischen Waldgrenze entfernt werden. Im südwestlichen Teil der Parzelle wurde, bis auf einzelne Pflanzen, die Bestockung des ehemaligen Waldes ebenfalls entfernt und durch neue ersetzt (grüner Kreis).

Luftbilder von 1988 und 1994 zeigen den Zustand vor und nach der Überbauung

Die Beurteilung von weiter zurückreichendem Bildmaterial hat ergeben, dass es sich auf der Bestockung der Parzelle Nr. 3366 um ehemals eingewachsenen Wald und um Gartengestaltungsmassnahmen handelt. Das Bestreben der Eigentümerschaften, eine naturnahe und abwechslungsreiche Landschaftspflege zu verfolgen, darf nicht bestraft werden. Eine Heckenfeststellung ist somit nicht durchzuführen.

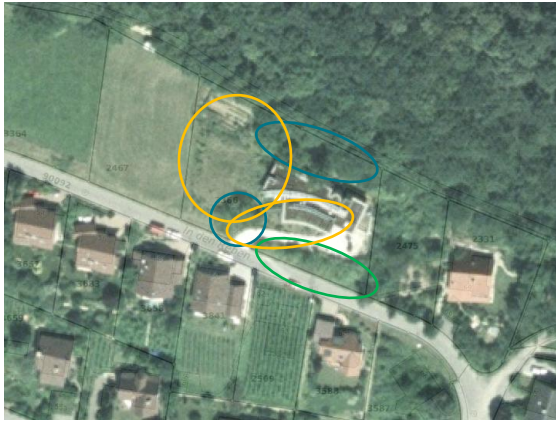
Die nächsten beiden Luftbilder zeigen, dass sich die Bestockung seither sehr gut entwickelt hat. Die Strukturen sind gewachsen und ergänzt worden (orange Kreise).

Luftbilder 1998 und 2009, die die Entwicklung der Bestockung auf der Parzelle zeigen.
