# Statusbericht Werkleitungskataster

Gemeinde: Hofstetten-Flüh

## Technische Angabe

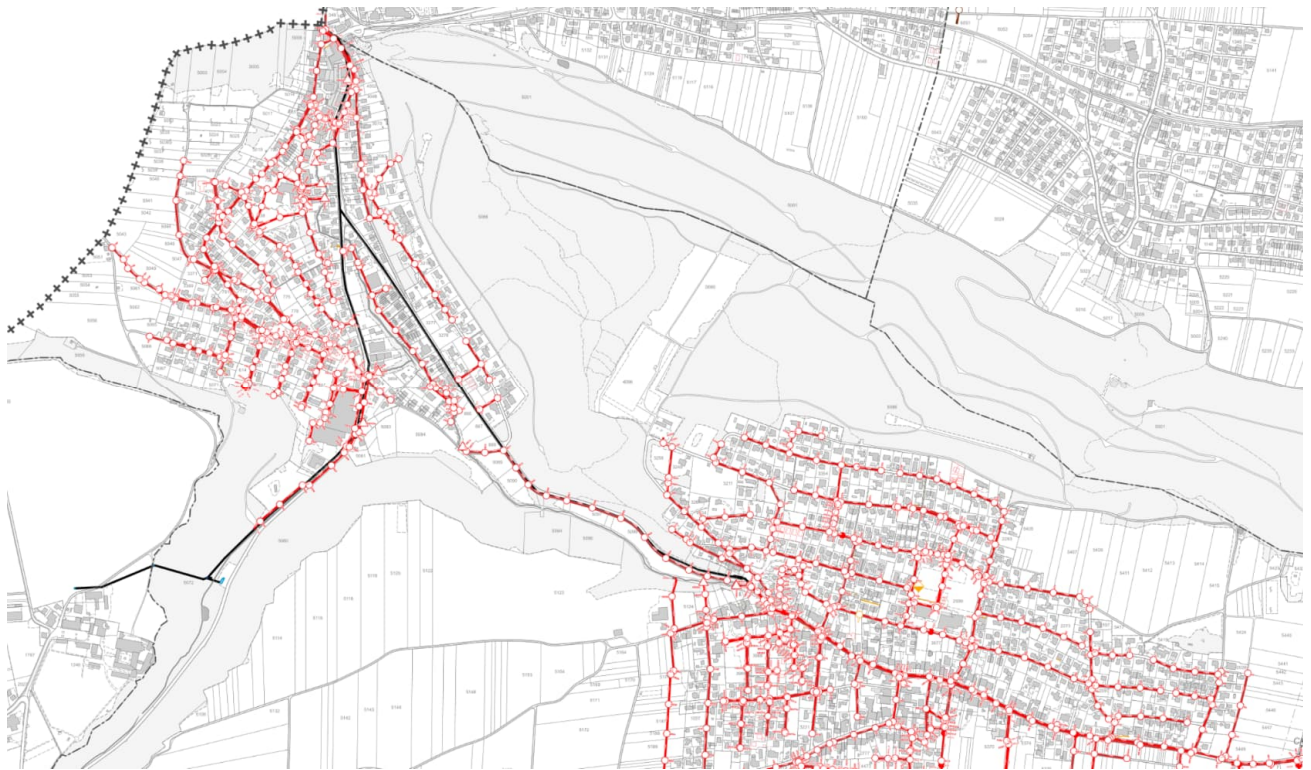
Abbildung 2: Eigentumsverhältnisse

39 Knoten vom PAA-Netz haben keinen Auslauf. 25 davon sind topologisch zu bereinigen. Die restlichen 14 sind Übergänge in ein anderes Netz (Abwasserverband Leimental SO, TBA).

Rot = Gemeinde Hofstetten-Flüh
